新潟県コンクリート診断士 令和4年度技術セミナー

旧妙高大橋の健全性評価

金沢工業大学
田中 泰司

■ 国道 18 号妙高大橋の損傷事例

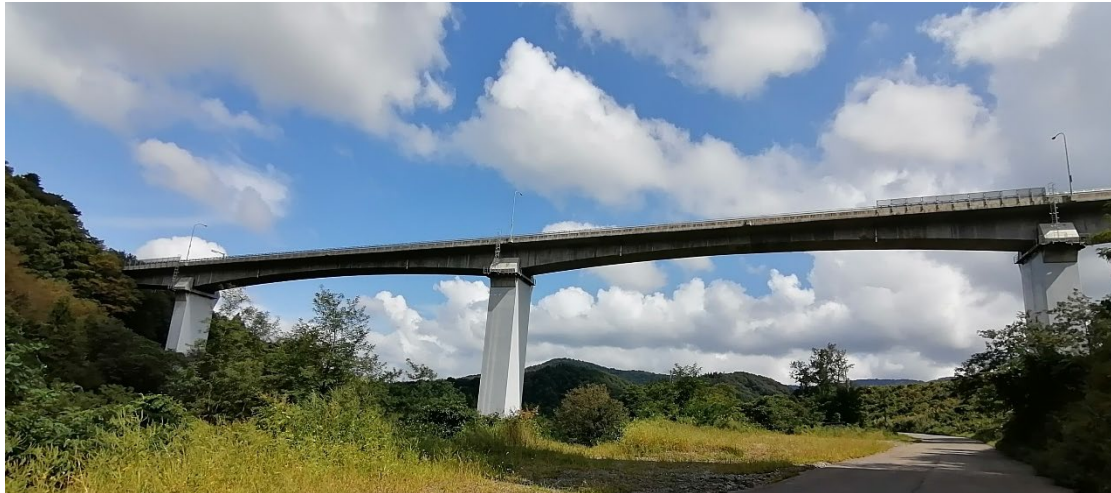
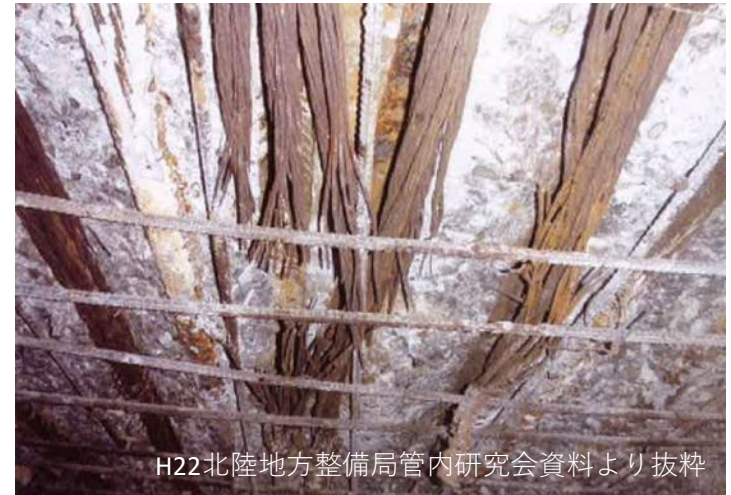
凍結防止剤で塩害劣化した長大PC橋

2009年にPCケーブルの破断を発見

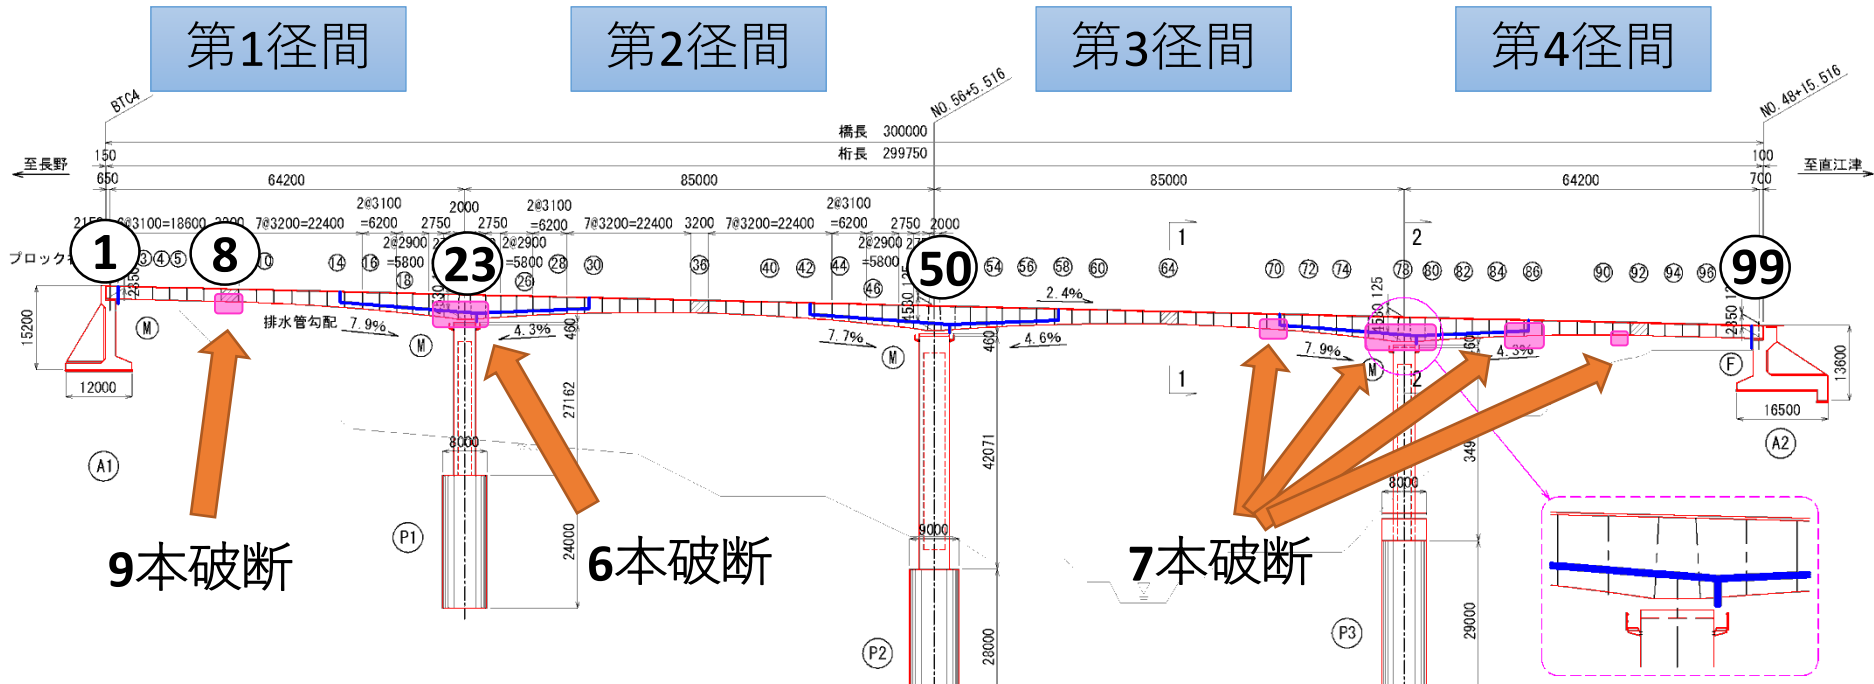
内視鏡調査

約1200ヶ所の調査

22本のPCケーブル破断を確認

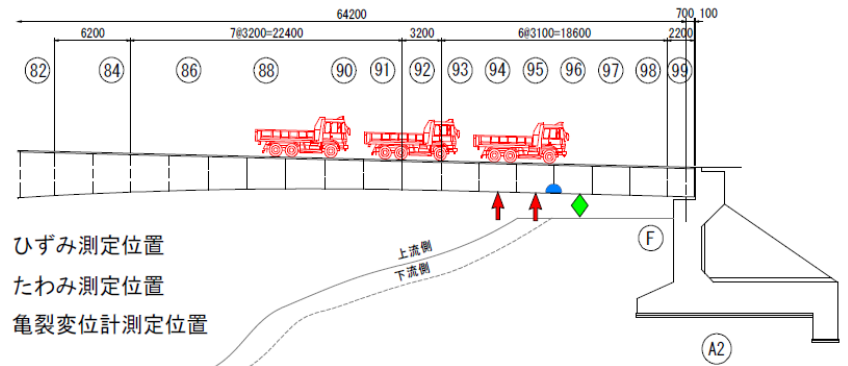
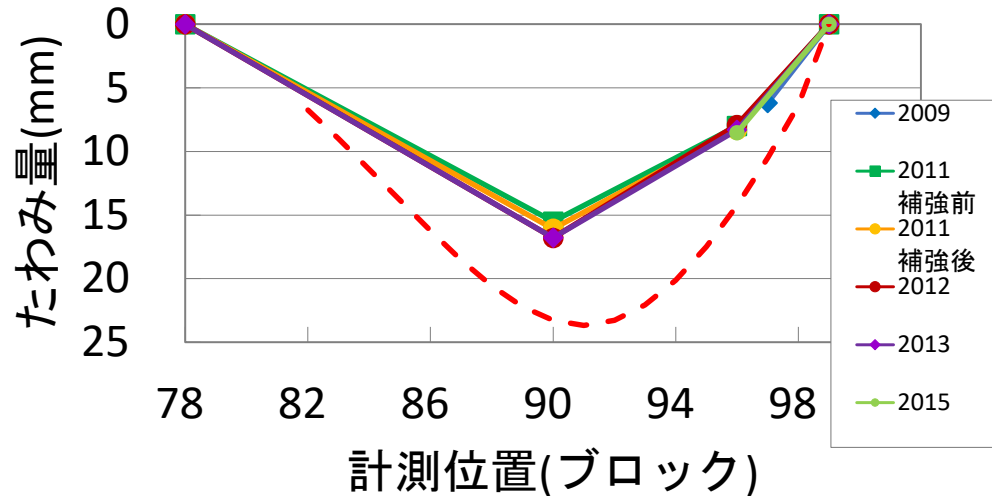
荷重車試験のたわみ分布

- ・ フレーム解析の計算結果よりもたわみが小さい (壁高欄や舗装の剛性の影響)
- ・ たわみ分布に経年変化は見られない → 劣化が進んでいないということではない

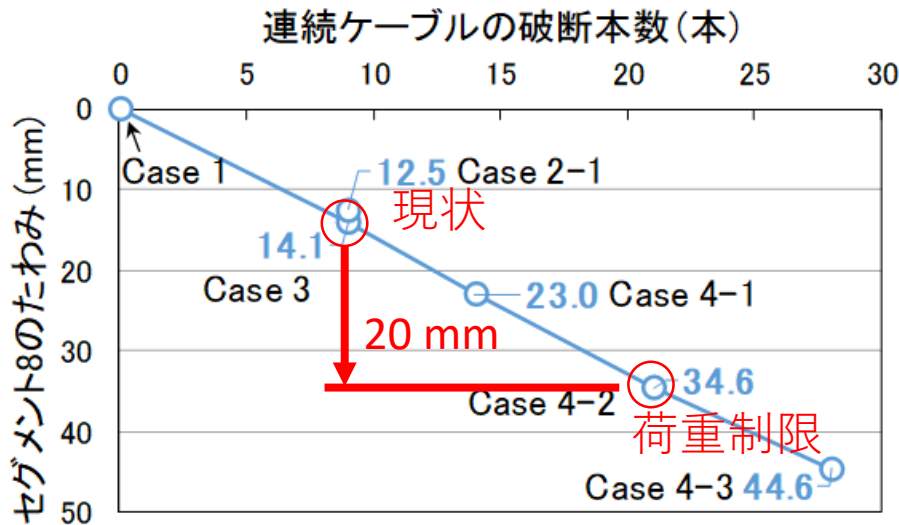
死荷重たわみの増加量

連続ケーブルの腐食が進行した場合の死荷重たわみ¹⁰

・死荷重たわみの長期モニタリングを実施すれば、腐食の進行が把握できる

管理レベル	状況概要	主な対応
注意レベル (たわみ+10 mm)	通常供用において注意が必要なレベル	特車荷重の引き下げ 速度抑制 車間確保誘導 監視頻度等の強化
警戒レベル (たわみ+20 mm)	耐荷力低下が懸念され、安全対策が必要なレベル	片側交通規制 载荷試験による確認 限界レベル対応準備
限界レベル (たわみ+30 mm)	荷重制限が必要なレベル	大型車通行止め (乗用車片交)

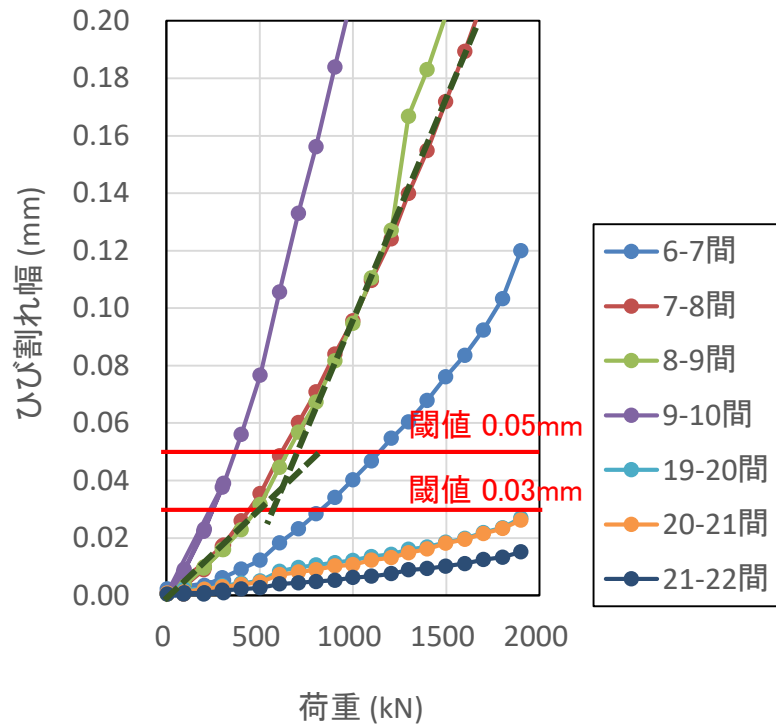
載荷試験時のひび割れ発生荷重

ひび割れ発生の閾値は、
0.03mmと0.05mmの2通りを設定

8～10ブロック境界でひび割れ
発生荷重が低下

20～22ブロックのひび割れ
発生荷重が比較的大きい

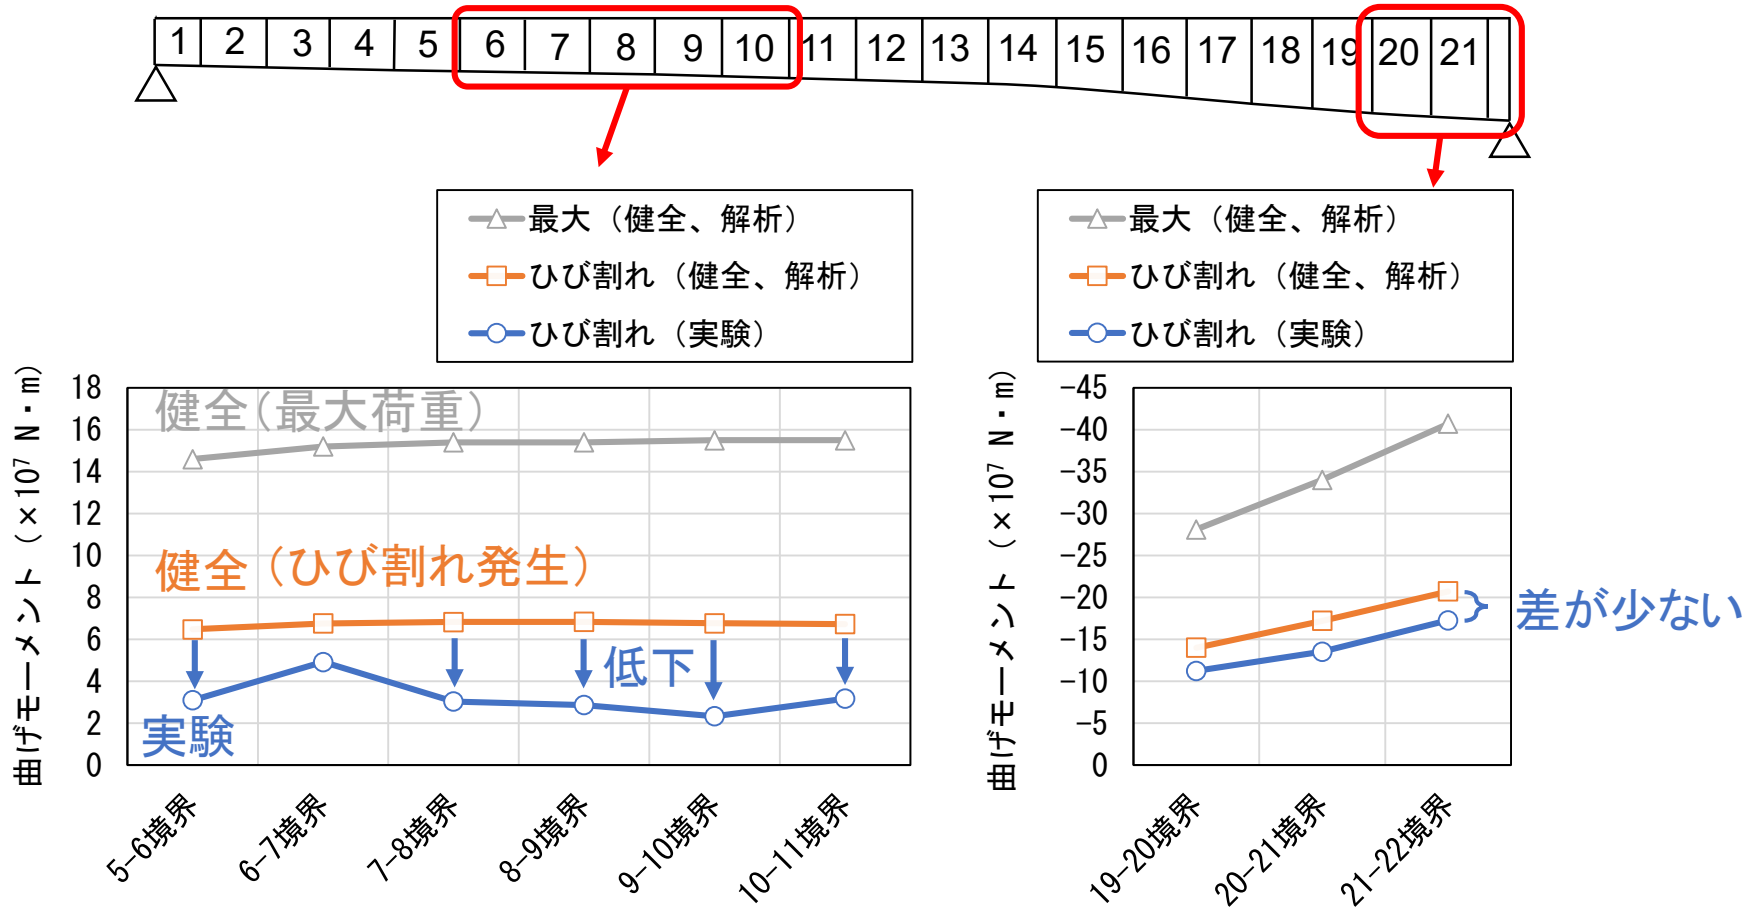
ファイバー解析

支間中央: 腐食によるプレストレス力の低下が顕著

健全時の35%~48%に低下 → 半数以上の鋼材が破断・腐食大か？

P1付近: 腐食およびプレストレス力の低下は比較的少ない

健全時の79%~83%に低下 → 2割程度の鋼材が破断・腐食大か？

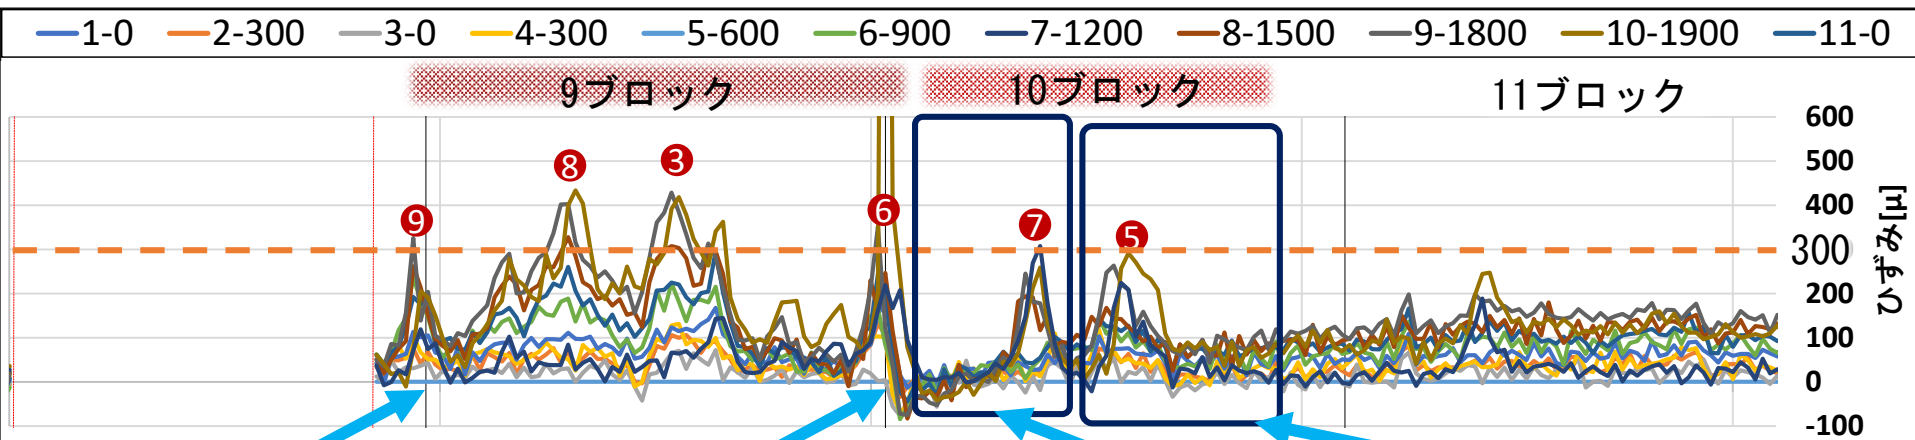
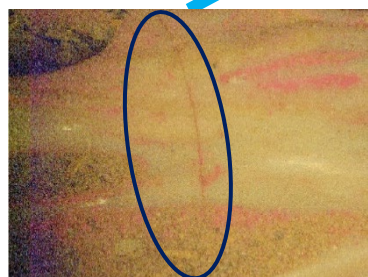
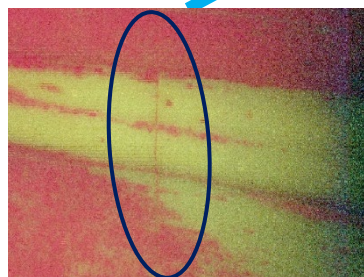
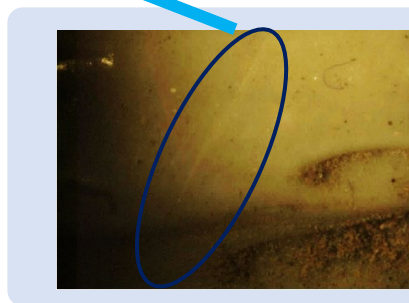
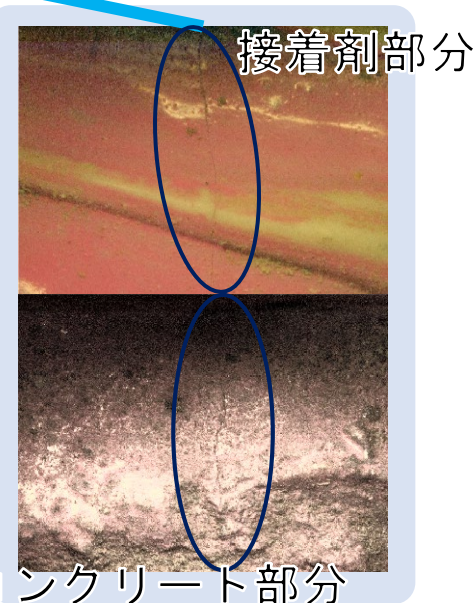
ひび割れ発生箇所の確認結果

光ファイバから推測したひび割れ発生箇所と目視観察の結果が一致

測定エラー箇所を丁寧に取り除くことで、ひび割れ位置をある程度特定できる

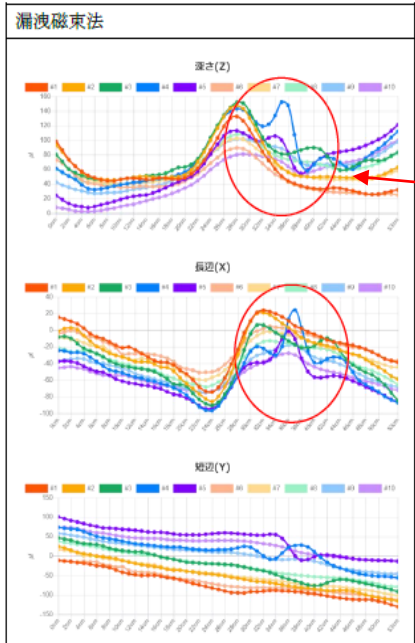
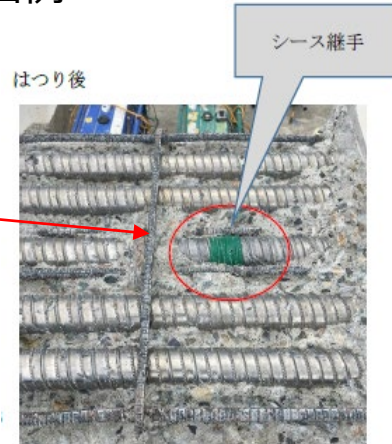
シーシ継手による異常検出例

- ・シーシは腐食している
- ・PC鋼材自体は健全
- ・シーシの腐食/健全境界で破断波形を検出

シーシ継ぎ目やシーシ腐食に反応してしまう

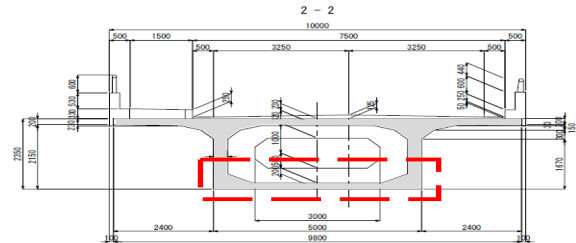
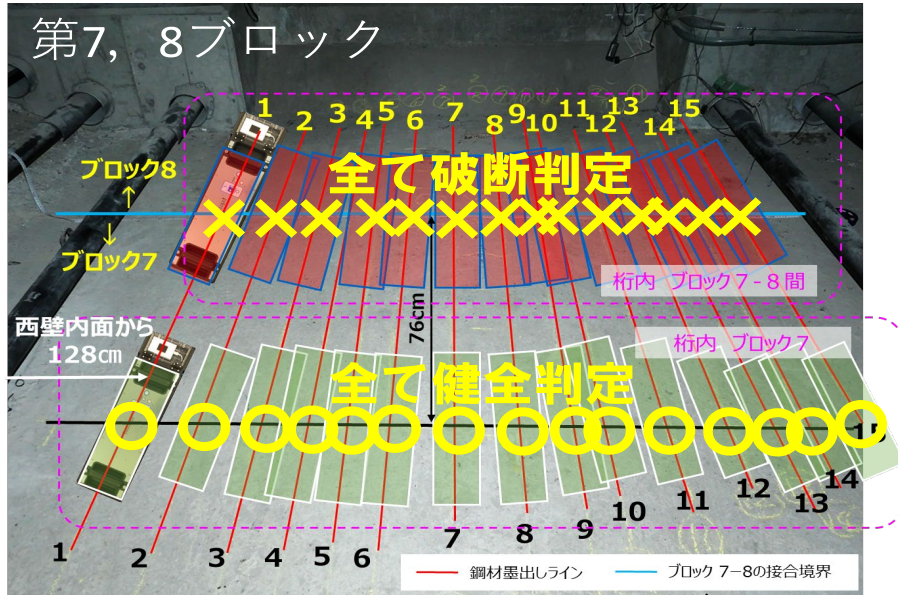
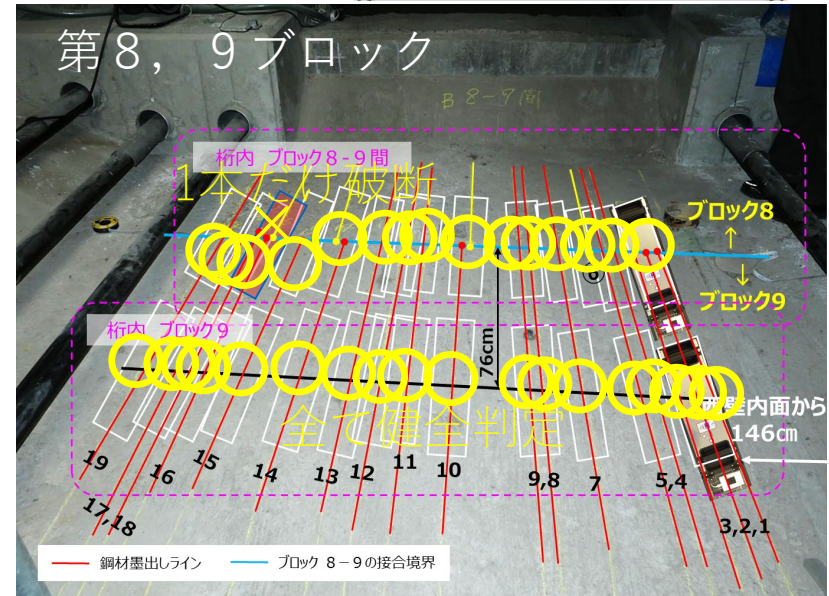
妙高大橋旧橋・第1径間の下フランジ、第7～9ブロック（令和3年度実施）

第8ブロックのはつり調査結果

過去のはつり調査結果と相違
→解体調査による検証が必要

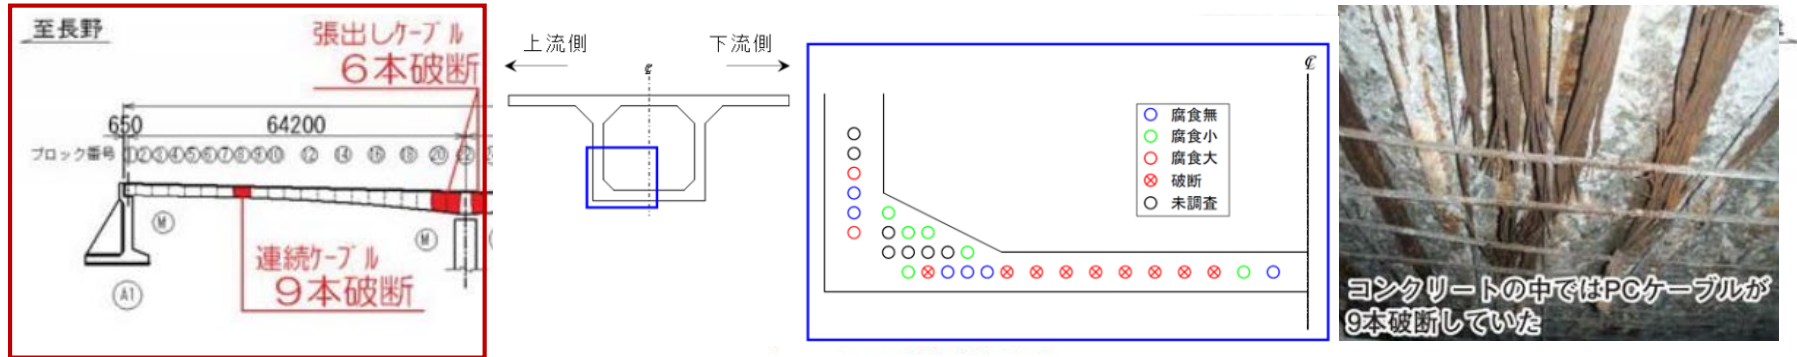
第8ブロックの腐食状況

2009年、第1径間中央で9本のPC鋼材の破断が確認された
内視鏡調査結果

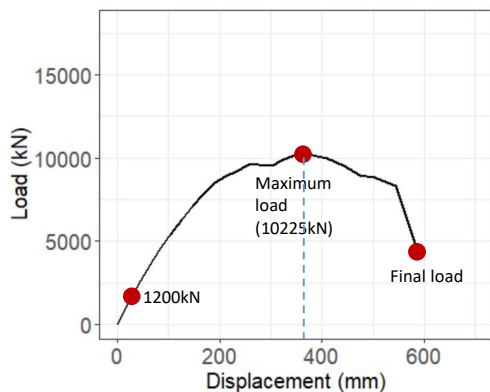
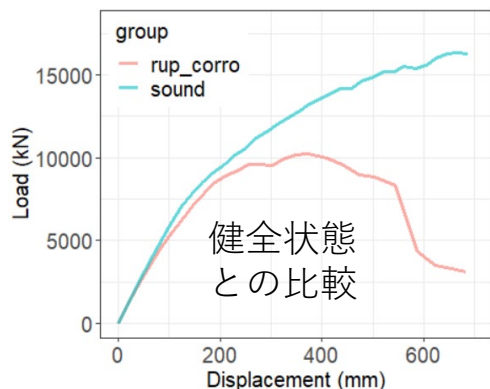
荷重－変位関係

腐食破断を考慮した橋梁の耐荷力は約10000kNとなり、健全状態より、約40%低下していた。
第8セグメント範囲でひずみが集中的に発生している。

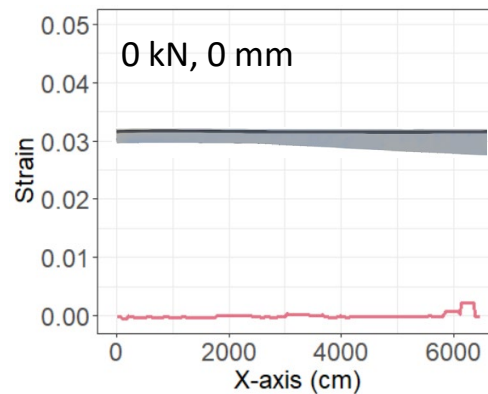
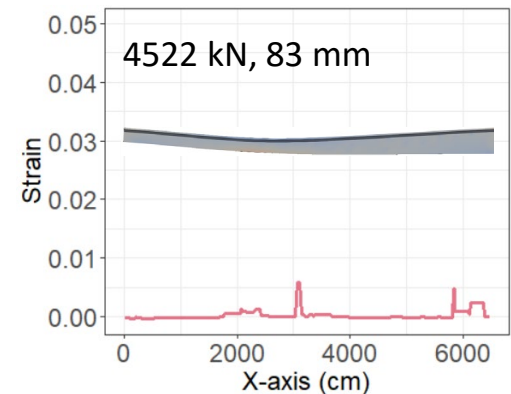
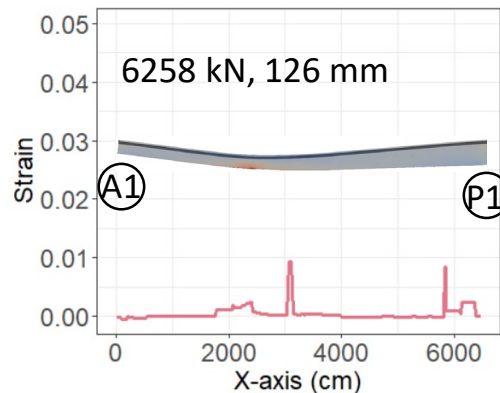
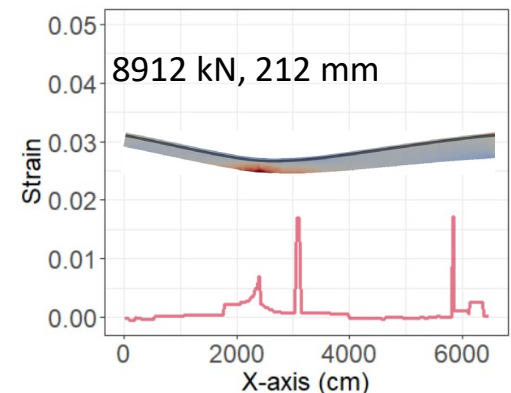
PC鋼材のひずみ分布

- 第8セグメントとP1近くで顕著なひずみの増加がみられる。
- グラウトが完全に充填されていないため、コンクリートとPC鋼材のひずみが一致しない。
- グラウト充填が不十分な橋梁に対して、コンクリートの目視でPC鋼材の状況を判断することが難しい。
