新潟県コンクリート診断士 令和4年度技術セミナー

旧妙高大橋の健全性評価

金沢工業大学
田中 泰司

■ 国道 18 号妙高大橋の損傷事例

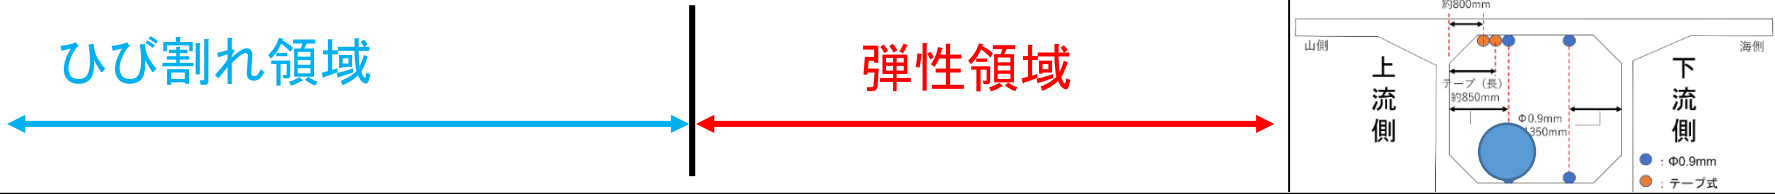
フレーム解析と光ファイバ計測の比較

ひび割れ領域は局所ひずみが発生
ひび割れによる弾性ひずみの解放

弾性領域はフレーム解析とひずみが一致
ひび割れを跨いでコンクリートひずみ分布を計測できる

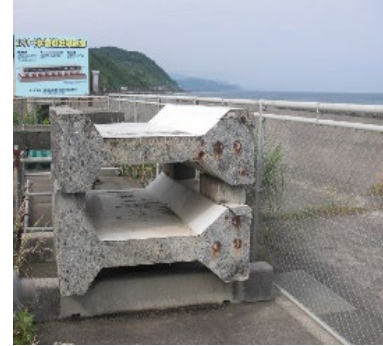
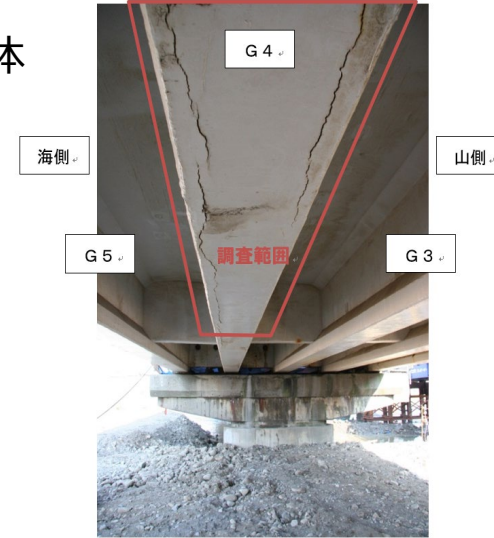
【能生大橋撤去桁】

1966年竣工、2010年解体
撤去後2021年まで
名立暴露試験場で暴露

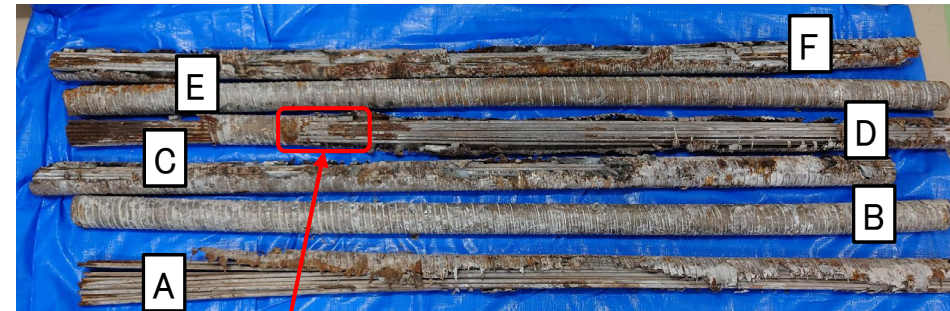
破断波形とは異なる異常波形も検出
(ごく表層での異常、結束線か?)

- ・シーシは腐食している
- ・PC鋼材自体は健全
- ・シーシの腐食/健全境界で破断波形を検出

シーシ継ぎ目やシーシ腐食に反応してしまう
